Sanierung Benekestraße

Erneuerung der Straßenoberfläche und
Sanierung der Schmutzwasserleitung sowie
Verlegung einer Regenentwässerung
zwischen

Bestandsplan (Fotos)
 Benekestraße BA III zwischen Schulzen- und Wiedaschstraße

Detail Bilder Ausführung Benekestraße BA

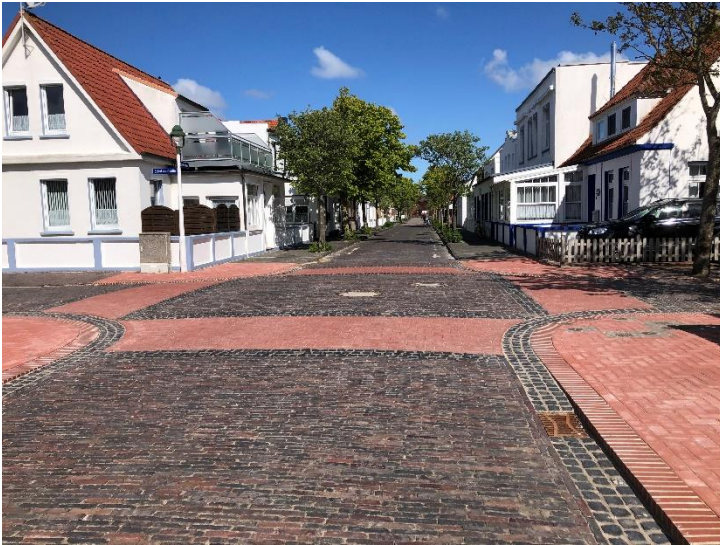
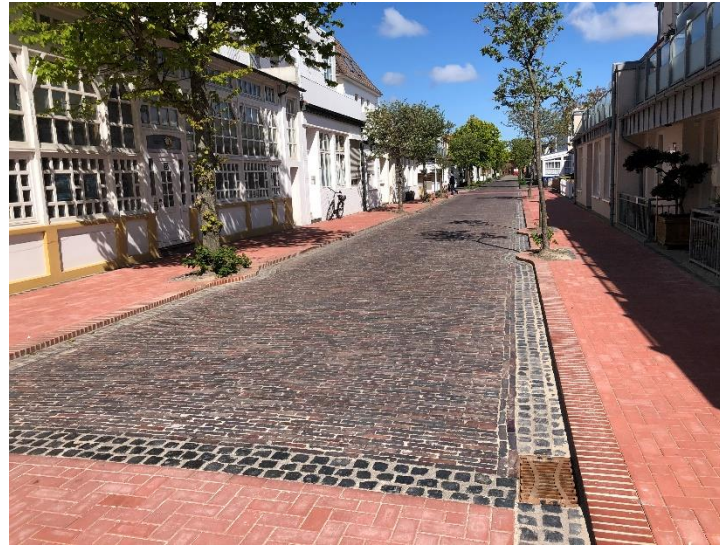
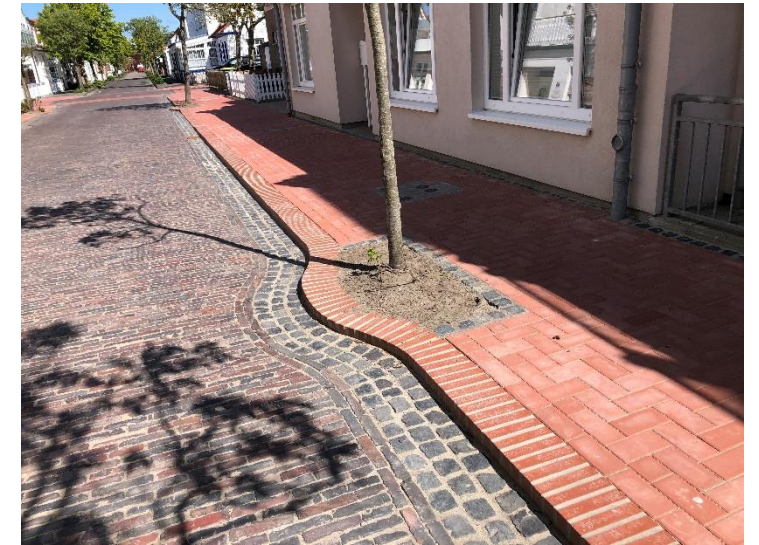
Bestand Benekestraße zwischen Luciusstraße und Schulzenstraße.

Anmerkungen zu den Einbaumerkmalen der Benekestraße BA II:

- Norderneyer Klinker
- Klassische Trennung der Fahrbahn und der Gehwege durch eine Klinker – Rollschicht mit geringem Bordvorstand

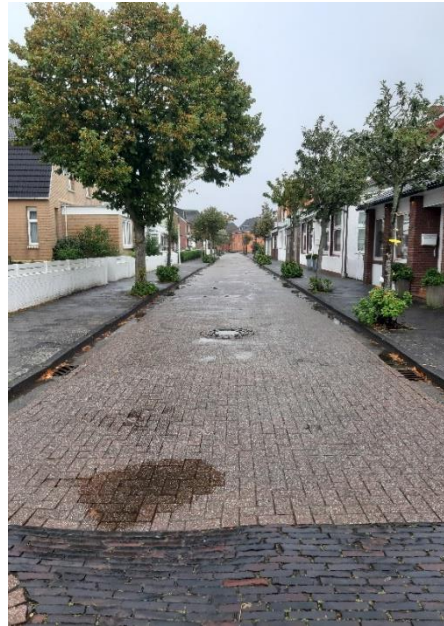
Bestand Benekestraße zwischen Wiedaschstraße und Ellernstraße.

Anmerkungen zu den Einbaumerkmalen der Benekestraße:

- Rötlicher Betonstein
- Klassische Trennung der Fahrbahn und der Gehwege durch ein Hochbord mit Bordvorstand
- Gehwege aus Basaltinplatten

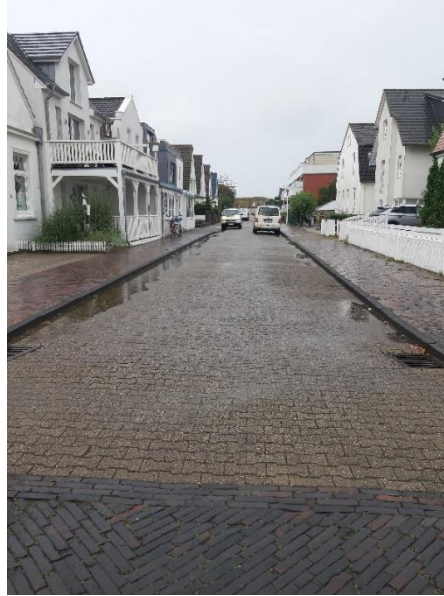
Bestand Kreuzung Benekestraße / Wiedaschstraße.

Anmerkungen zu den Einbaumerkmalen der Benekestraße:

- Beton T-Stein, grau
- Klassische Trennung der Fahrbahn und der Gehwege durch ein Hochbord mit Bordvorstand
- Gehweg Norderneyer Klinker flach verlegt

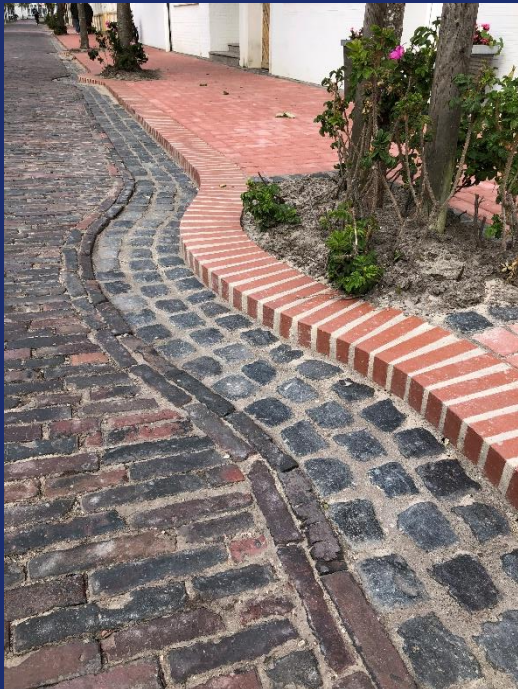
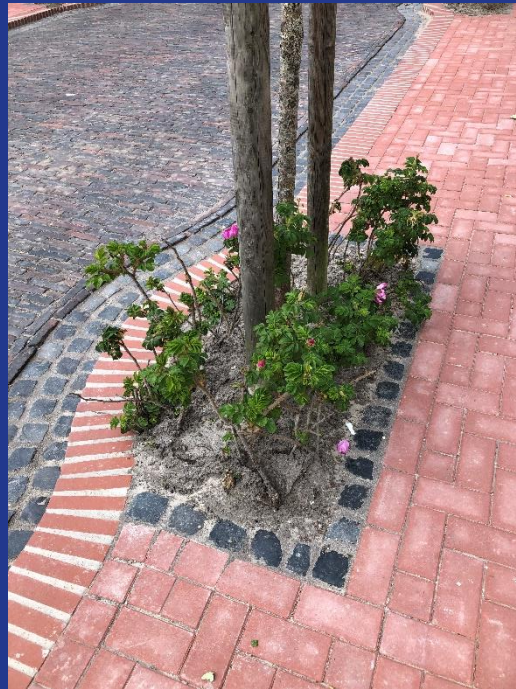
Die Fotos sind aus der Sanierung der Bauabschnitte 1 und 2.

- Farbliche sowie Materialvorgaben aus den angrenzenden Straßen
- Ausführung BA III: Trennung der Fahrbahn und Gehweg mittels geringem Bordvorstand
 - **Gehweg:** Rotes Betonsteinpflaster mit Beeteinfassung aus Blaubasalt
 - **Fahrbahn:** Pendelrinne aus Blaubasalt und die Fahrbahn aus Norderneyer Klinker sowie Bord als Rollschicht
- Verbesserung des Verkehrsflusses durch Neueinfassung der Räume

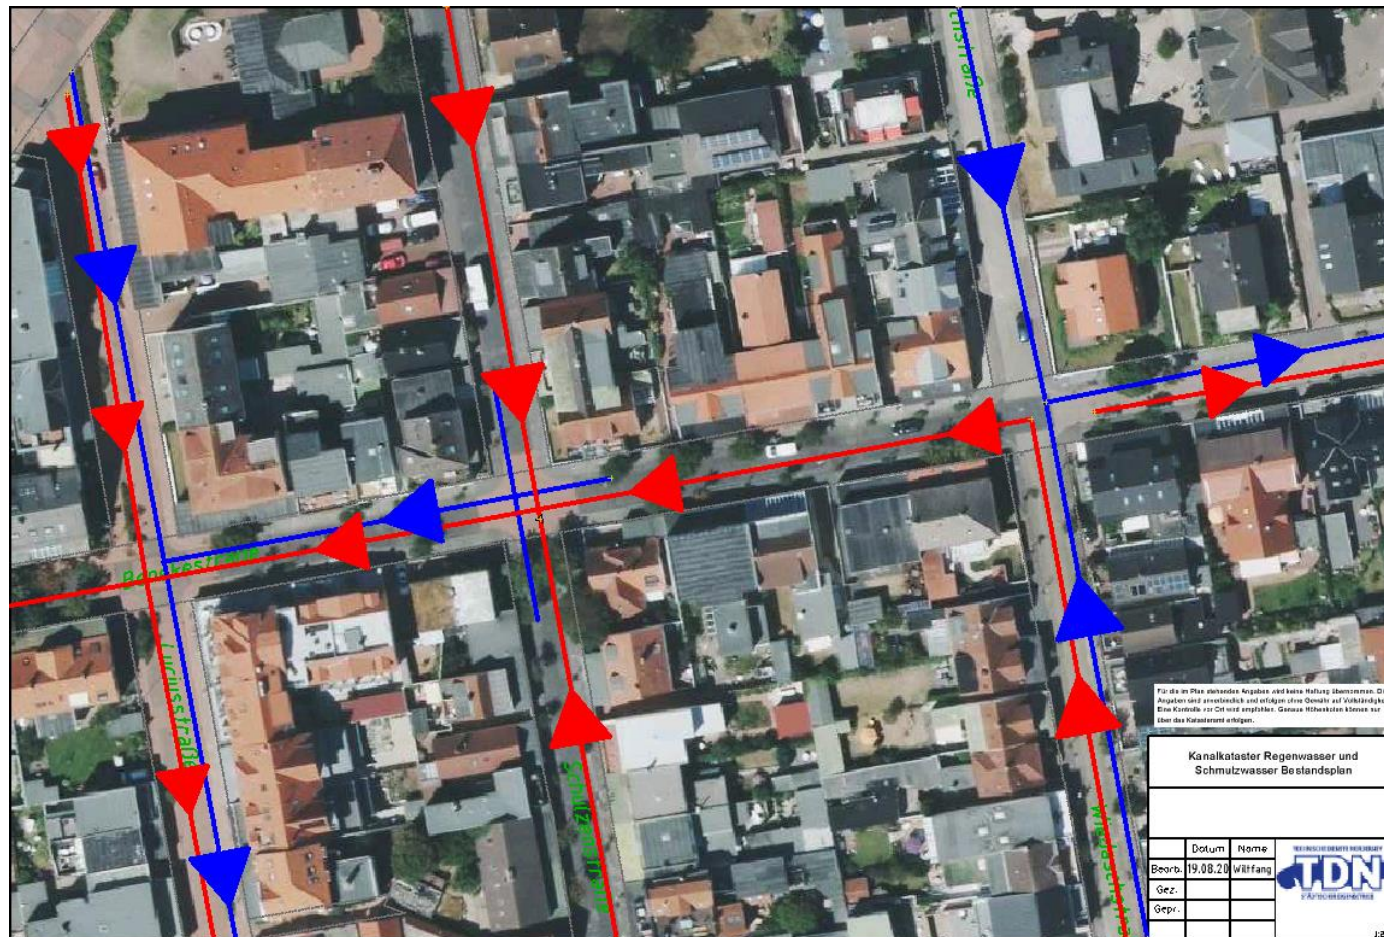
Bestand Schmutz- und Regenwasser

→ Keine Regenwasserleitung in der Benekestraße BA III
